Die Klostermersch

Ein Fluss erobert
seine Aue zurück

Die Klostermersch im Gewässerauenprogramm des Landes NRW

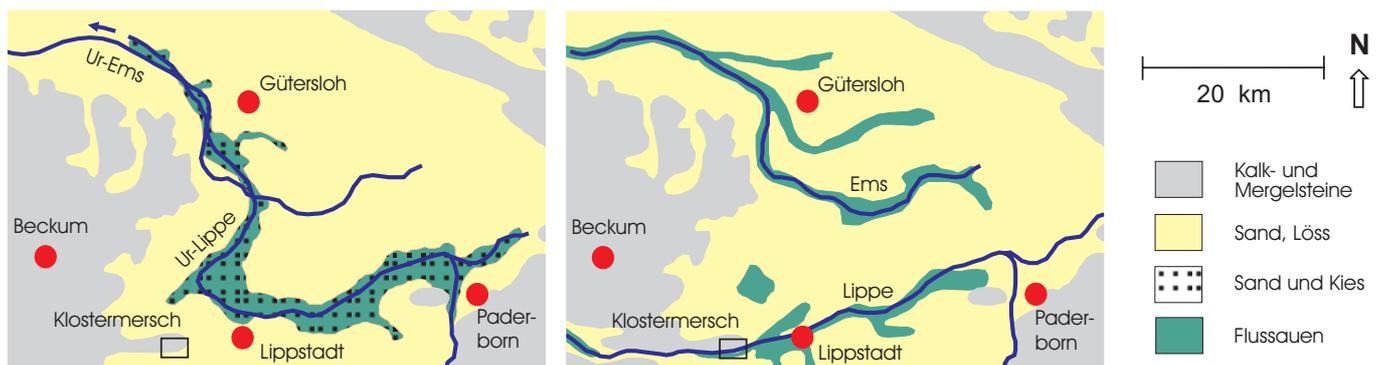
Am Ende der letzten Eiszeit (ca. 11 500 bis 11 000 Jahre vor heute) brach die Lippe bei Benninghausen nach Westen durch und trennte sich von der Ems. (verändert nach LENZ & SKUPIN in Vorbereitung)

Die Lippe in der Klostermersch ist – in erdgeschichtlichen Zeiträumen betrachtet – ein junger Fluss. Sie fließt hier erst seit dem Ende der Weichsel-Kaltzeit (ca. 11 500 - 11 000 J.v.h.), nachdem sie sich westlich von Lippstadt einen Weg nach Westen gebahnt hatte. Zuvor bog sie in Höhe von Liesborn nach Norden ab und vereinigte sich bei Rheda-Wiedenbrück mit der Ems. Die Lippeaue in der Kloster-

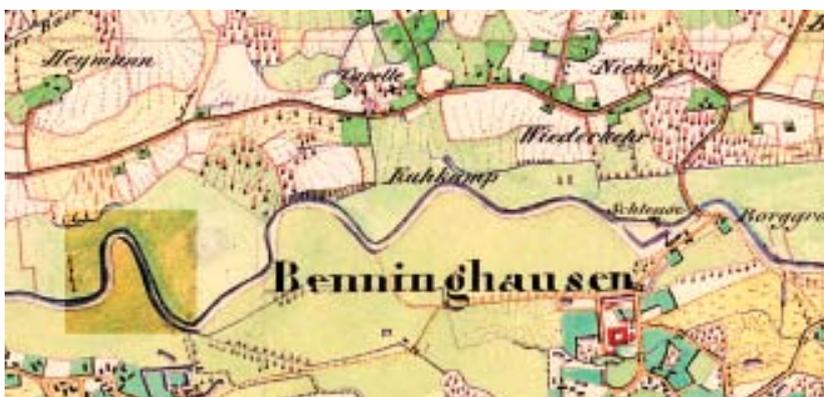
Bei der Preußischen Uraufnahme 1839 war die Eickelborner Lippeschlinge (ganz links im Bild) noch nicht durchstochen. (Landesvermessungsamt NRW)

Ab 1890 stand schließlich den Interessen der Landwirtschaft nichts mehr im Wege, und der Abfluss wurde verbessert. Bei einer „Regulierung“ der Lippe zwischen Lippstadt und Kessler kam es zu Laufverkürzungen durch das Durchstechen von Flussmäandern, zur Vertiefung des Flussbettes bis auf den Mergel und zur streckenweise Anlage von Uferverwallungen. Diese sollten zum Schutz der Heugewinnung „unzeitige“ Sommerhochwässer verhindern. Winterhochwässer waren dagegen wegen der düngenden Wirkung des kalkhaltigen Lippewassers und des fruchtbaren „Schlieks“ durchaus erwünscht. In der Aue entstanden Talentwässerungsgräben. Es blieb jedoch stellenweise sumpfig. Ein zweiter, 1935 begonnener Ausbau sollte die Situation verbessern. Die Lippesohle wurde weiter vertieft, diesmal bis in den Mergel hinein. An Stellen mit „starker Verwilderung“ befestigte der Reichsarbeitsdienst die Ufer mit Flechtzäunen und Steinschüttungen. Die Verwallungen wurden vervollständigt. Nach dem 2. Weltkrieg wurden die Ufer weiter verbaut, die Verwallungen erhöht und noch einzelne Mergelschwellen beseitigt. Um 1950 erfasste die fortschreitende Intensivierung der Landwirtschaft u.a. durch die Verwendung von Kunstdünger auch die Wiesen und Weiden der Auen. In den 1970er Jahren kam es vielerorts zum Umbruch von Grünland, und eine Ackernutzung setzte ein.

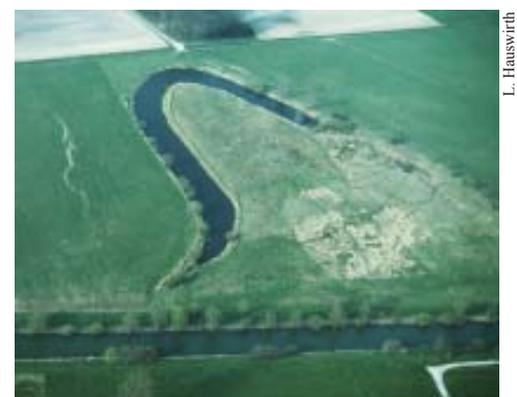
Der bei der „Regulierung“ um 1900 vom Fluss abgeschnittene Altarm Eickelborn heute: Sein Ostteil wurde verfüllt.

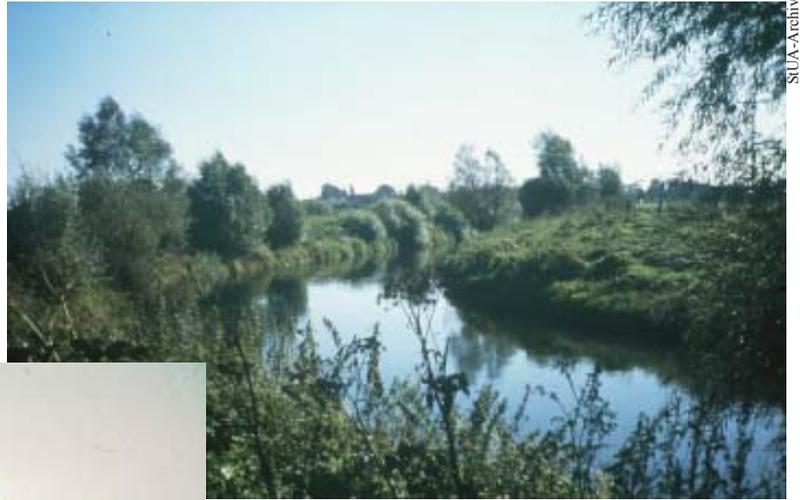
*Scheinbare Idylle:
die Lippe, oberflächlich betrachtet.*

Als 1990 das Auenprogramm des Landes Nordrhein-Westfalen begann, waren die Lippeufer zwar grün, aber dennoch komplett befestigt. Westlich von Lippstadt hatte die Lippe 15 % ihrer Länge verloren und war bis zu 3 m eingetieft. Im Flussbett waren Strömung und Wassertiefe fast überall gleich, und nahezu die gesamte Aue wurde intensiv bewirtschaftet. Dennoch ergaben Bestandsaufnahmen der Tiere und Pflanzen Restvorkommen auentypischer Arten, einige davon mit landesweit bedeutenden Verbreitungss-

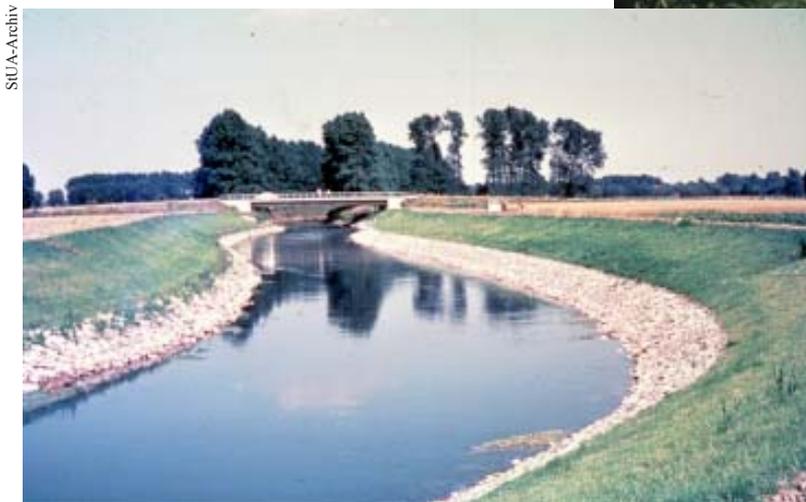
*Tatsächlicher Ausbauzustand:
die Lippe, genauer betrachtet.*

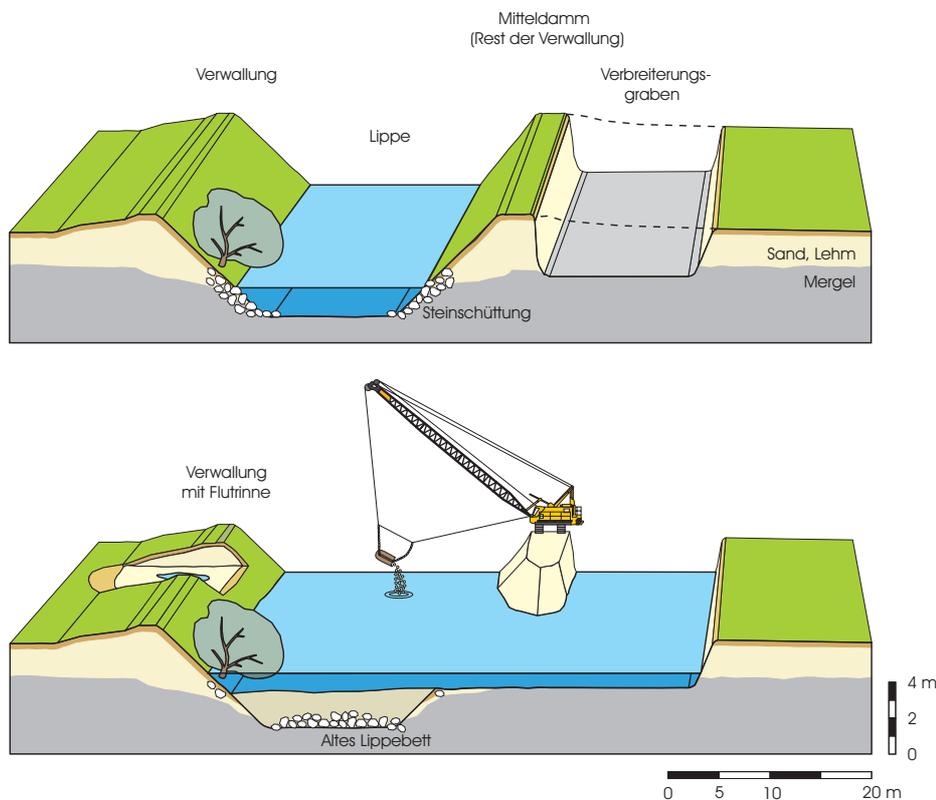
So wurde die Lippe in der Klostermersch verbreitert und das Flussbett angehoben.

Im Sommer 1996, dem ersten Jahr der Baumaßnahmen, wurde parallel zur Lippe ein sogenannter „Verbreiterungsgraben“ ausgehoben. Er blieb durch einen Mitteldamm vom Fluss getrennt. Die Sohle des Verbreiterungsgrabens lag etwa 2 m höher als die alte Lippesohle.

1997 begannen die Baumaßnahmen mit der Entnahme der Steinschüttungen, die beide Ufer des Flusses befestigt hatten. Auf dem jeweils nicht von der Verbreiterung betroffenen Lippeufer verliefen diese Arbeiten unter größter Rücksicht auf die Ufergehölze. An dem Ufer, das durch die Verbreiterung verschwinden sollte, waren die Gehölze zuvor ausgegraben und teilweise verpflanzt worden.

Nach dem Abtragen des Mutterbodens vom Mitteldamm entnahm ein weit ausladender Seilzugbagger rückschreitend den Sand und füllte ihn in das alte Lippebett. An fünf Stel-

len blieben Teile des Mitteldammes als Inseln stehen. Fünf ausgewachsene Pappeln mit Wurzelballen und Krone wurden als Ersatz für natürlicherweise umgestürzte Bäume in den Fluss gelegt.

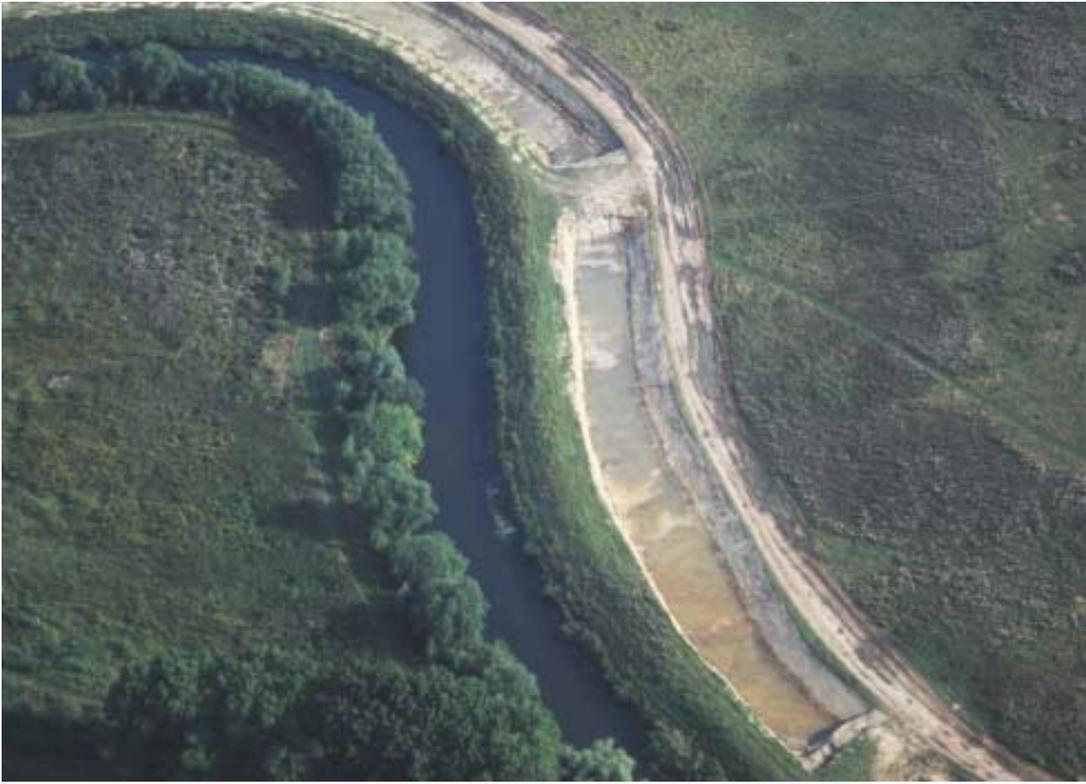
Aus der Luft wird der Umfang der Baumaßnahmen deutlich: links die Lippe mit dem unverändert bleibenden Innenufer, rechts neben dem Fluß der Mitteldamm, der Verbreiterungsgraben und die Baustraße. Der größte Teil des Schutzgebietes blieb vom Baustellenverkehr unberührt

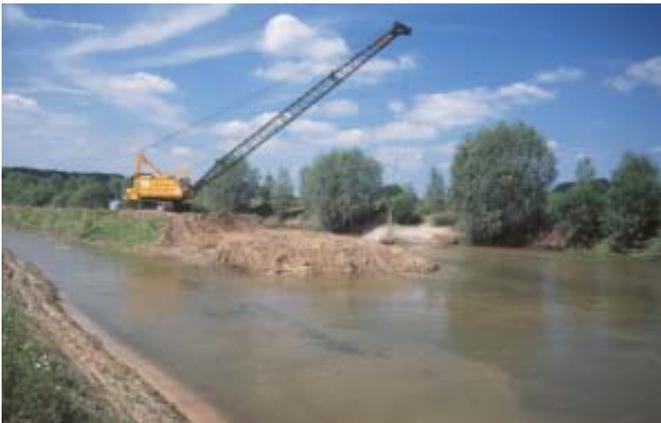
Der Seilzugbagger füllt Sand vom Mitteldamm in das alte Bett der Lippe. Links liegt der Verbreiterungsgraben, der im Vordergrund schon Teil der neuen, breiten Lippe ist.

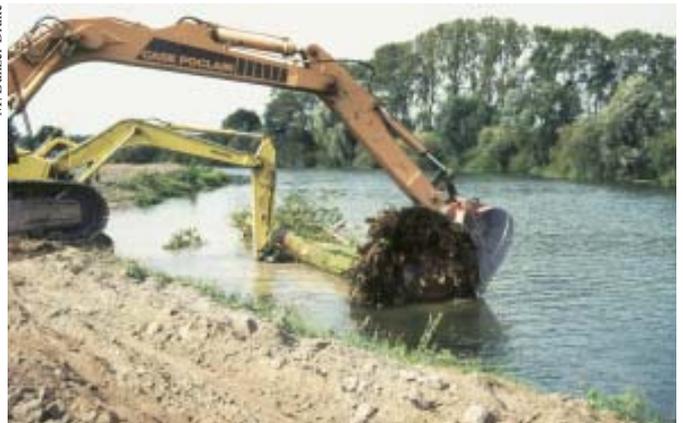
Umgestürzte Bäume sind in Naturflüssen häufig. Die von den Baggern in die Lippe gelegten Pappeln wurden mit Stahlseilen und Steinblöcken hochwassersicher verankert.

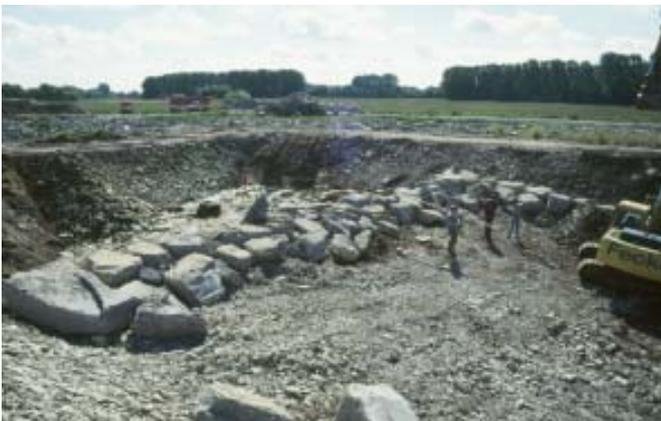
Die Sohlrampe wurde im Trockenen gebaut. Ihre ausgeklügelte Konstruktion schafft zwischen den Steinen Ruheräume für aufsteigende Wassertiere.

Am Ende der renaturierten Lippestrecke wurde aus Steinblöcken eine Sohlrampe gebaut, die den Höhenunterschied zwischen dem angehobenen Bett des naturnahen Flussabschnittes und dem anschließenden, noch ausgebauten Abschnitt überwindet. Ohne die Rampe würde die Lippe ihre neue Sohle durch rückschreitende Erosion wieder abtragen. Das steinerne Bauwerk stabilisiert das Flussbett auch oberhalb der Klostermersch. Die Rampe ist zudem nur eine Übergangslösung; sie verschwindet, wenn die Renaturierung nach flussabwärts fortgeführt wird.

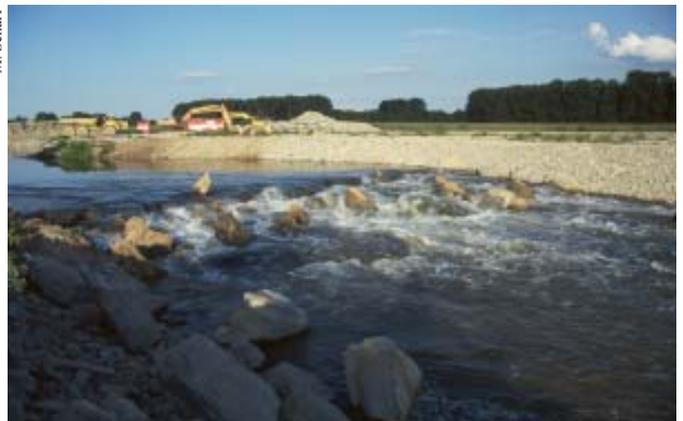
Auch kleine Wassertiere können die Sohlrampe überwinden. In Ufernähe ist die Strömung besonders langsam.

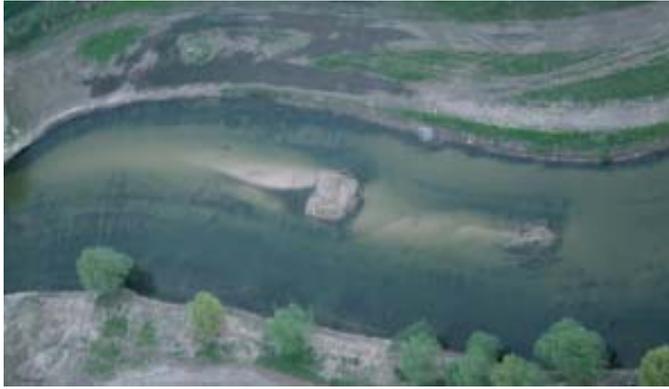
Die neue Lippe in der Klostermersch direkt nach den Baumaßnahmen.

Mit dem Verschwinden der Baumaschinen ist das Projekt nicht beendet, sondern fängt eigentlich erst richtig an. Fluss und Aue befinden sich nun am Start zu einer natürlichen Weiterentwicklung. Die Veränderungen der Gewässerlandschaft und ihrer Tier- und Pflanzenbestände werden in einem „Monitoring“ genannten Untersuchungsprogramm über Jahre verfolgt. Es dient zur Erfolgskontrolle der durchgeführten Maßnahmen, aber auch zur Erarbeitung von Anregungen für neue Planungen. Nicht zuletzt soll es unser Verständnis für die ungestörten Abläufe in einer Flussaue verbessern.

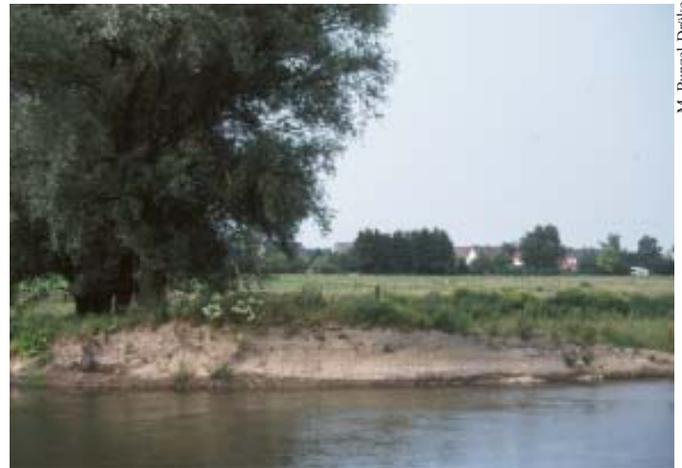
In diesem Uferabbruch brütet der Eisvogel.

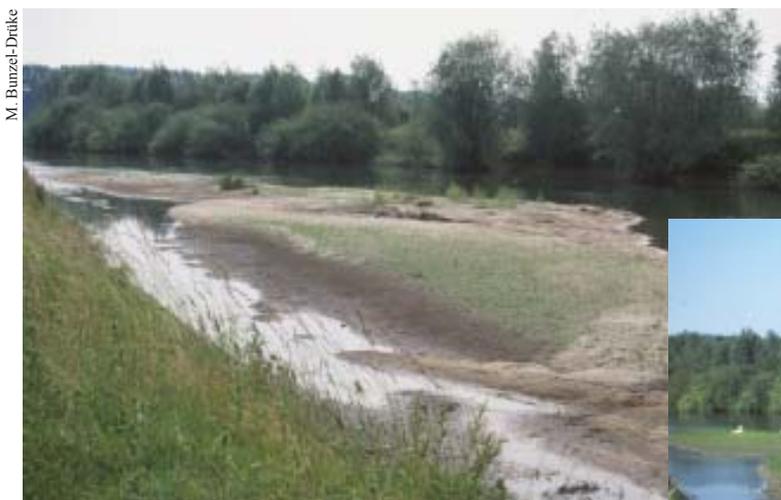
Eine am Gleitufer neu entstandene Sandbank ...

Die neue Lippe verändert sich. An einigen Stellen brechen die Ufer ab, an anderen bilden sich Sandbänke. Wenn diese Bänke schon im Frühsommer trocken fallen, können sich Weiden ansiedeln. Nur die spät im Jahr auftauchenden Bänke bleiben vegetationsfrei. Zwischen einer Sandbank und dem Ufer liegt meist ein schmaler, gering durchströmter Flussarm. An einigen Stellen scheint die Lippe ihr Bett durch Sand- und Schlammبänke zu verengen. Ob sich dieser Zustand verfestigt, bleibt jedoch abzuwarten.

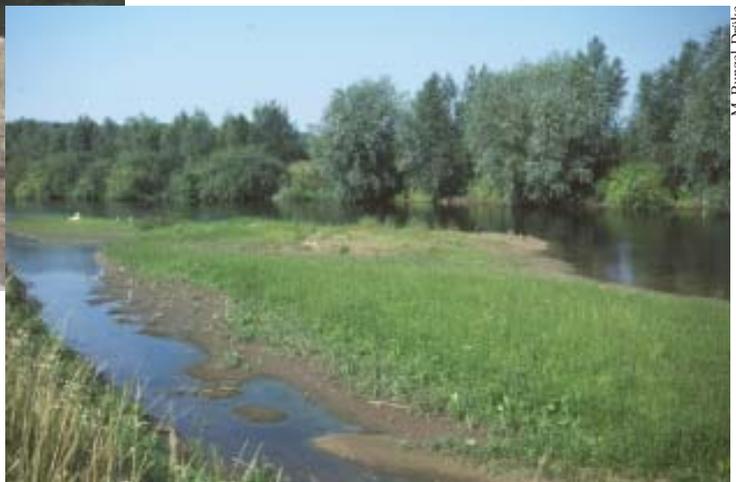
... wird innerhalb weniger Wochen von Weiden besiedelt.

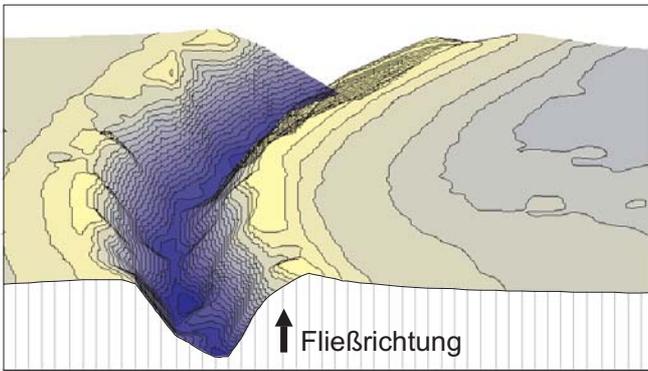
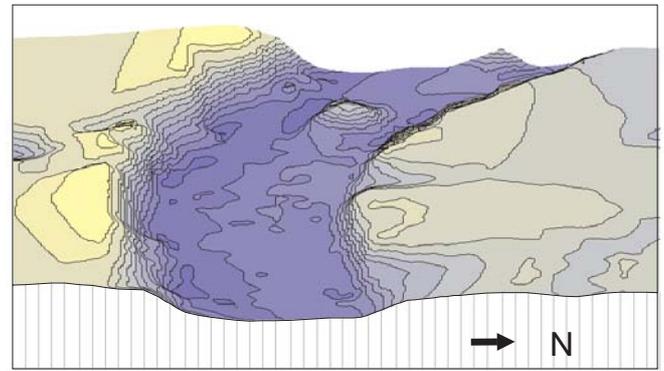
Die Lippe vor und nach der Umgestaltung auf einer 150 m langen Probestrecke

Eine mit einer gewissen Sorge betrachtete Frage war, ob die Lippe nach der Renaturierung ihre neue, angehobene Sohle behält oder ob der Fluss das eingefüllte Material wieder abträgt. In regelmäßigen Abständen werden daher die Sohlhöhen des Flussbettes an festgelegten Stellen vermessen. Als Ergebnis erhält man Höhengschichtkarten. Die unten abgebildeten vier Karten zeigen die Entwicklung einer 150 m langen Probestrecke zwischen Dezember 1997 und August 2000. Auf der ersten Karte unmittelbar nach Abschluss der Baumaßnahmen markiert eine tiefere Rinne im (in Fließrichtung) linken Teil des Flussbettes, wo die alte, ausgebaut Lippe verlief. Eine kleine gelbe Insel wurde als Rest des Mitteldammes stehen gelassen. Auf der zweiten Karte hat

sich das alte Lippebett teilweise aufgefüllt, die Insel ist kleiner geworden. Nach starken Hochwässern im Herbst 1998 sind die Veränderungen auf dem dritten Bild deutlich. Die Insel ist verschwunden, neue, tiefe Rinnen sind entstanden. Das letzte Bild zeigt in der Mitte der Probestrecke eine neue Flachwasserzone, die als Furt fast über die ganze Lippe hinwegreicht. Rechts oben und links unten ist das Wasser noch tief. Im Zeitraum von etwa zweieinhalb Jahren ist das Flussbett wesentlich vielgestaltiger geworden. Eine Bilanzierung ergibt, dass im Mittel kein Abtrag, sondern ein leichter Eintrag von Material stattgefunden hat. Bisher kommt die Lippe offenbar mit ihrem neuen Bett gut zurecht.

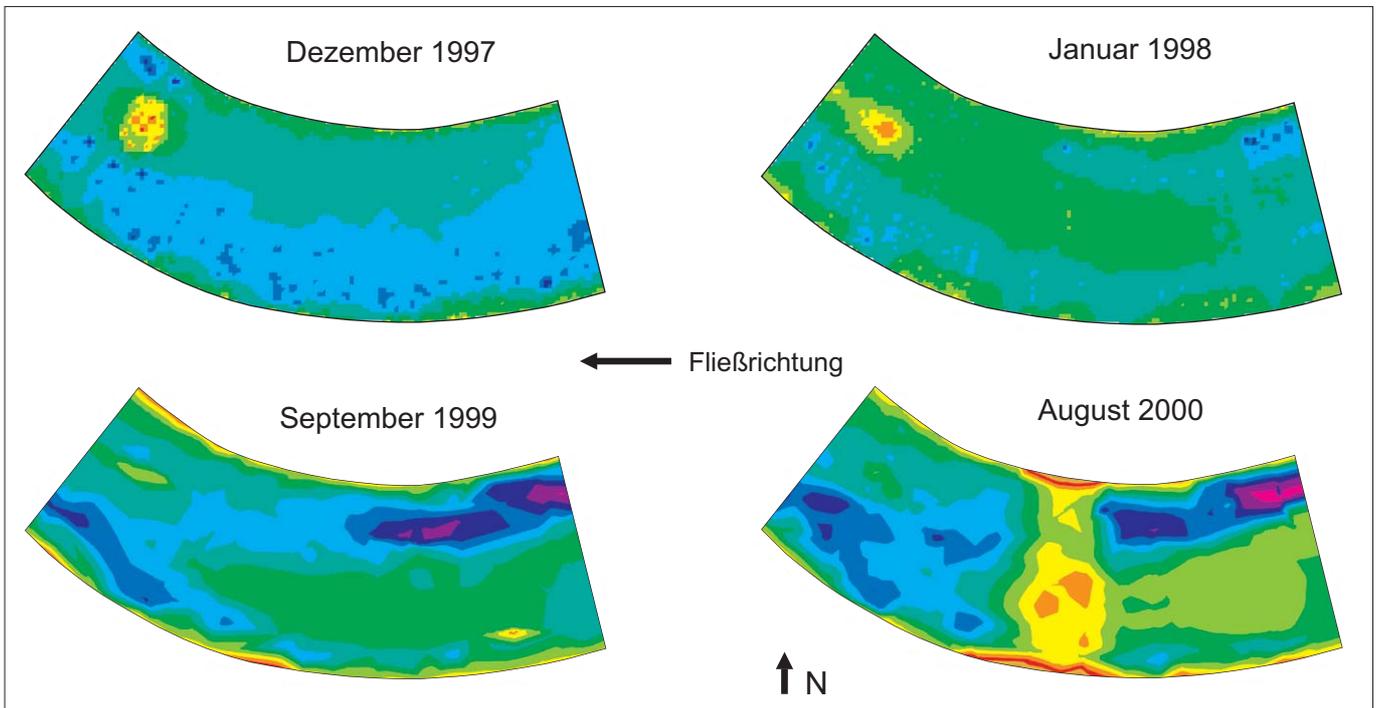
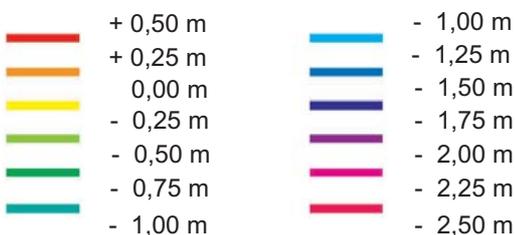
Wassertiefen bei Niedrigwasser:

Veränderung der Gestalt der neuen Lippesohle auf derselben 150 m langen Probestrecke wie auf der Abbildung oben.
Ing.-Büro A. Vollmer

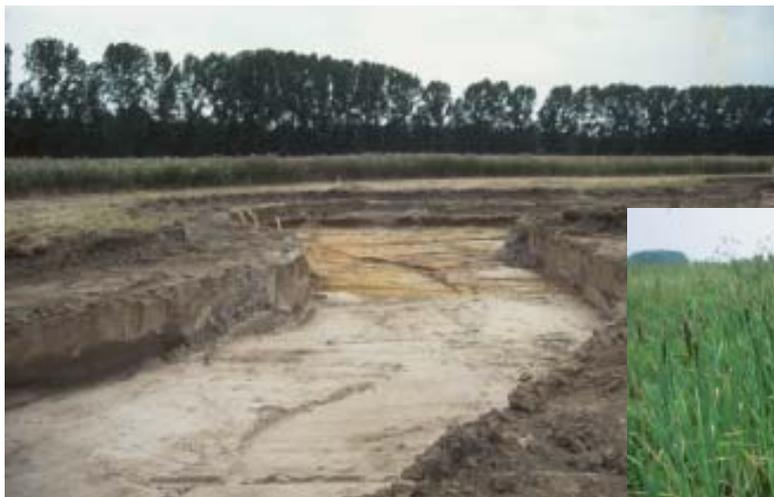
Das neue Bett des Steinbaches ...

ließ, erhielt die Aue ein neues, naturnahes Gesicht mit zahlreichen Blänken, Flutrinnen, Tümpeln und mittelgroßen Stillgewässern. Der Steinbach wurde aus dem Rohr ans Tageslicht geholt und mäandriert nun wieder durch die Klostermersch. Der funktionslos gewordene Talentwässerungsgraben verwandelte sich durch mehrere Erddämme in eine Tümpelkette; die Dränrohre im Boden wurden verschlossen. Anstelle von Ackerbau findet in der Aue nun Naturentwicklung oder extensive Grünlandnutzung statt.

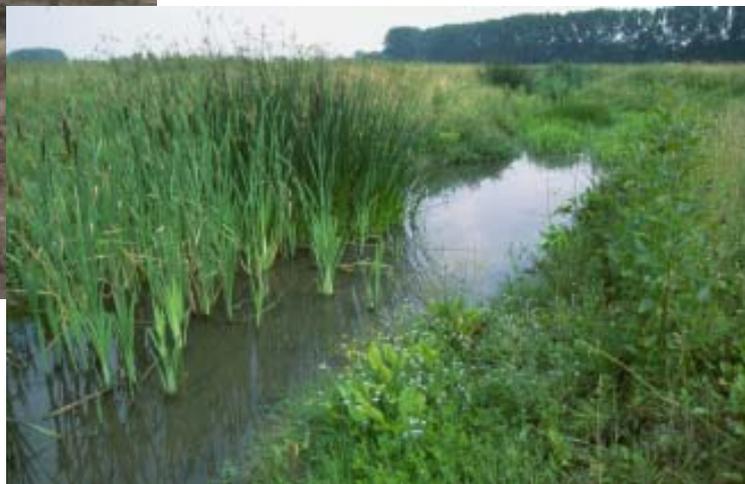
... wurde nicht bepflanzt, sondern der natürlichen Entwicklung überlassen. Heute finden sich artenreiche Bestände von Wasser- und Röhrichtpflanzen und Säume junger Erlen und Weiden entlang der Ufer.

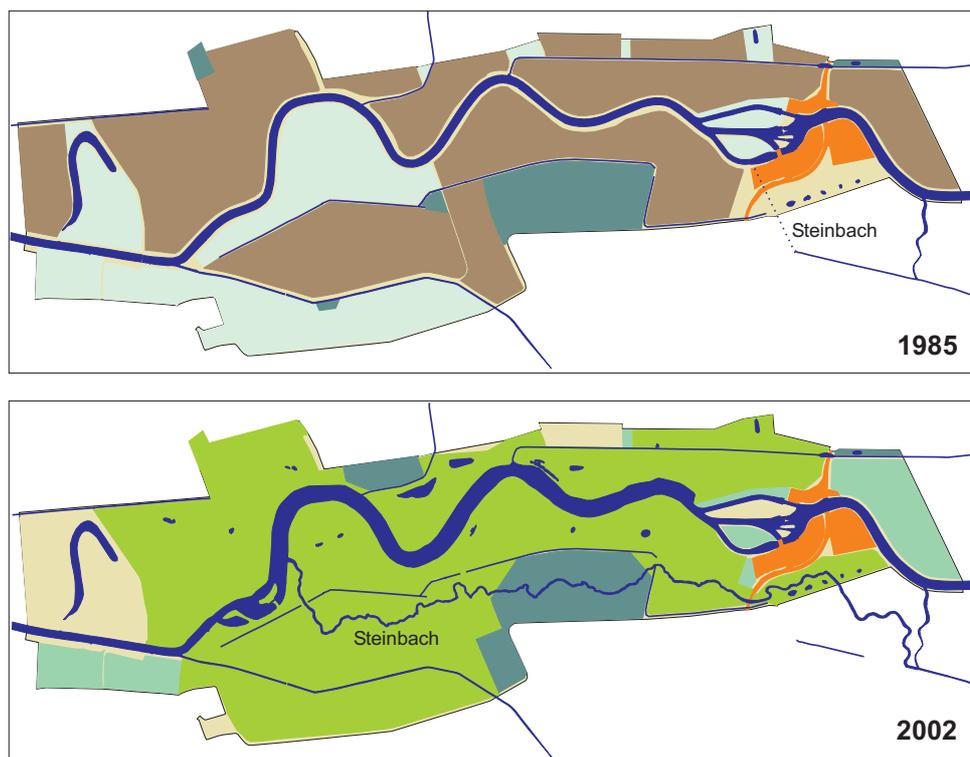
Flächennutzung	Flächen- größen 2002
Bebauung, Garten	5 ha
Acker	0 ha
Pappelforst, Gehölzpflanzung	10 ha
Intensivgrünland	0 ha
Extensivgrünland	11 ha
Brache, Sukzession	13 ha
Naturentwicklung	82 ha
Gewässer	13 ha

Die Klostermersch vor und nach der Durchführung der Renaturierungsmaßnahmen

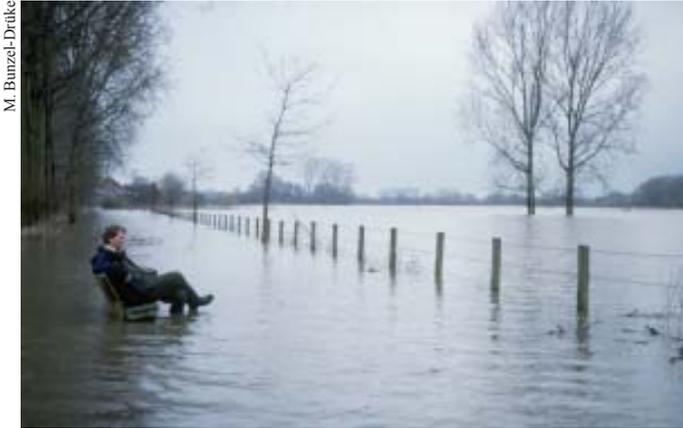
Nachdem die Verwallungen auf den Lippeufern abgetragen oder durchbrochen sind, kann der Fluss wieder früh ausufernd. In der Aue fließt nun durchschnittlich 30 Tage im Jahr Wasser, meist im Winterhalbjahr.

Die Renaturierung veränderte den Wasserhaushalt der Aue vor allem durch zwei Maßnahmen: die Beseitigung der durchgehenden Verwallungen an der Lippe und die Anhebung der Sohle. Auch kleinere Hochwässer können sich nun wieder in der Aue ausbreiten. Bei steigendem Wasserstand werden zunächst die Flutrinnen durchströmt, dann die angrenzenden Flächen überschwemmt. Vor der Umgestaltung stand das Hochwasser in der Aue wie in einem Becken, nun fließt das Wasser wieder, wenn auch – wegen der vorerst belassenen Verwallungen im Westen des Gebietes - noch nicht im natürlichen Umfang. Durch Abtrag und Umlagerung von Boden schaffen Hochwässer hier und da neue Strukturen in der Aue. Längere Überstauungen haben einen starken Einfluss auf die Vegetation. So wandelten sich nach der recht lang andauernden „Allerheiligenflut“ von 1998 Hochstaudenbestände vielfach in Grasfluren.

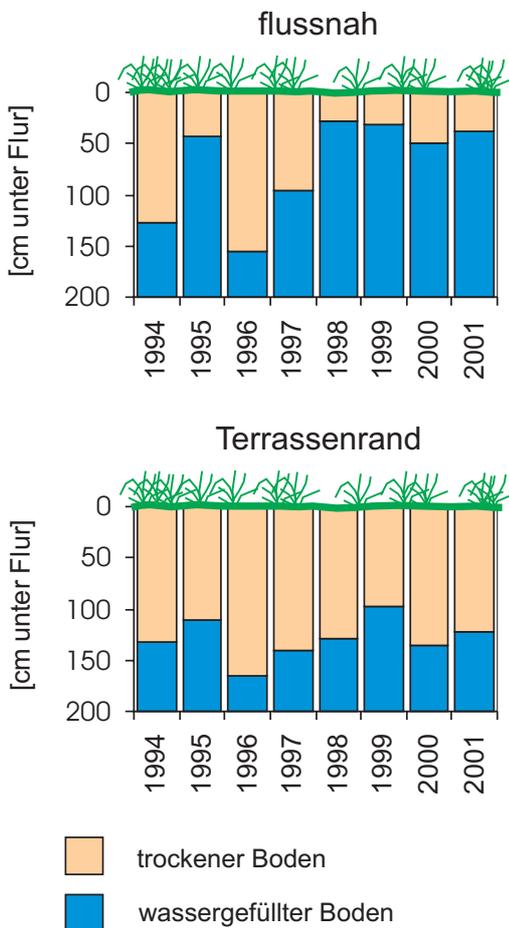
Grundwasserstände im Mai an zwei ausgewählten Beobachtungsbrunnen: Die Anhebung der Lippesohle im Jahr 1997 hat auch den Grundwasserspiegel in der Nähe des Flusses erhöht (oben). Zum Talrand hin, wo landwirtschaftliche Flächen angrenzen, ergeben sich keine Veränderungen zur Situation vor der Renaturierung (unten).

Regelmäßige Messungen zeigen, dass der Grundwasserspiegel im flussnahen Bereich mit der Sohlanhebung der Lippe angestiegen ist. Verschiedene Kleingewässer trocknen seltener aus. Die Verbindung zwischen Fluss und Aue ist wieder enger.

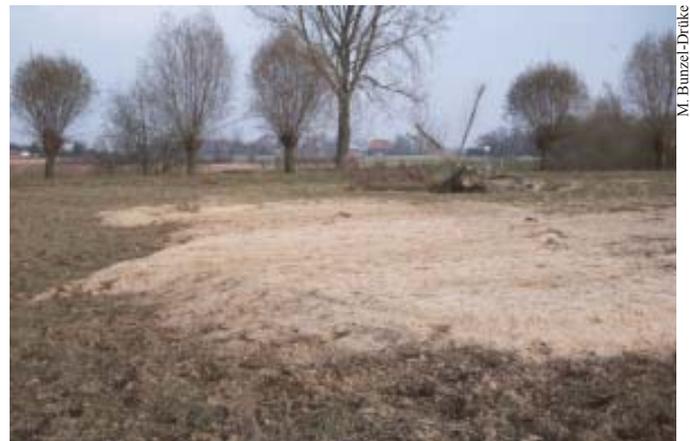
Wo das Wasser durch eine der neu geschaffenen Flutrinnen mit großer Kraft in die Aue strömt, trägt es Sand ab und lagert ihn um.

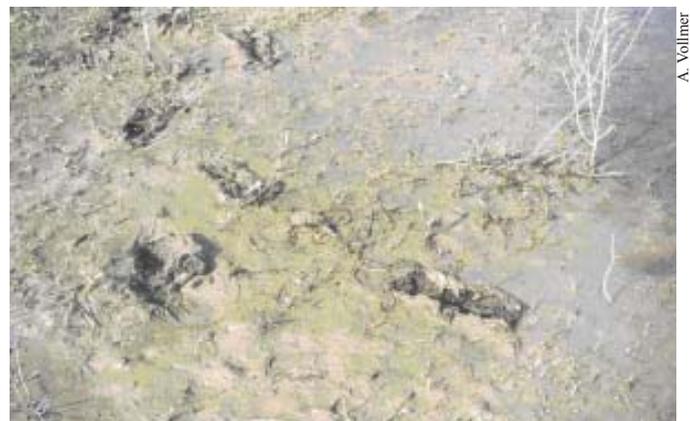
Schlamm bleibt in strömungsarmen Bereichen der überfluteten Aue zurück. Aus ihm entsteht Auenlehm.

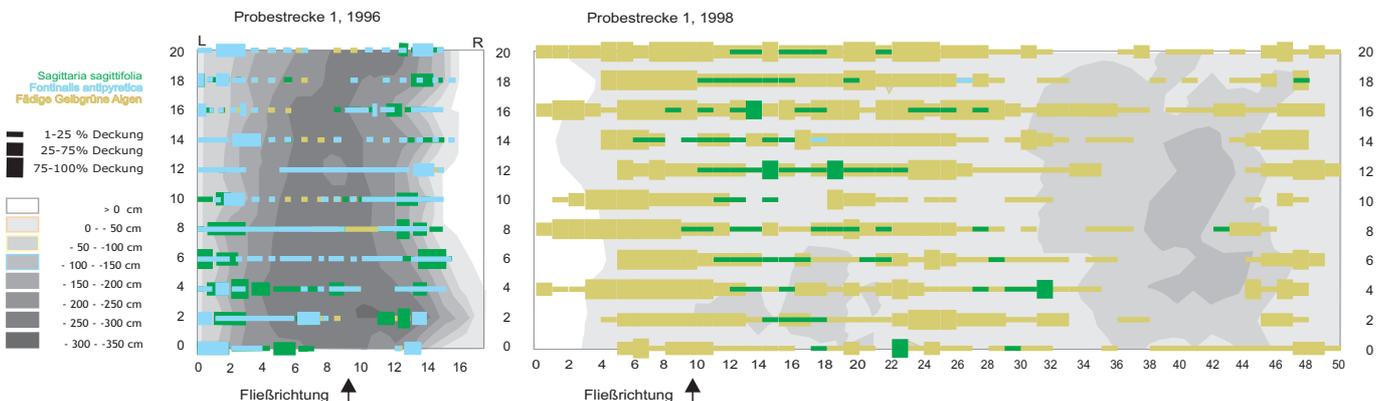
Pflanzenbestandsaufnahmen in der Lippe: links ausgebauter Fluss 1996, rechts dieselbe Probestrecke im renaturierten Zustand 1998.

Die Vegetation in der Lippe wurde mit einer eigens entwickelten Methode erfasst. Zuvor beschränkte man sich an großen Fließgewässern auf die Untersuchung vom Ufer oder vom Boot aus. Im Rahmen des Klostermersch-Monitorings sind seit 1995 Botaniker mit Schnorcheln und Neopren-Anzügen im Einsatz. Sie ermitteln in festgelegten, jeweils 20 m langen Probestrecken neben der Verbreitung der Pflanzenarten auch Morphologie und Sohlssubstrat des Flussbettes.

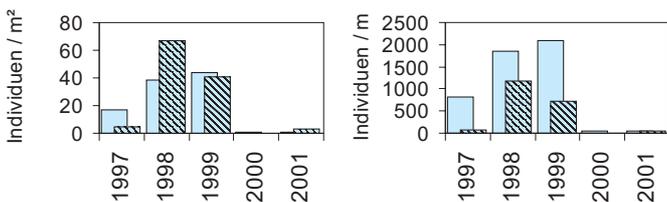
Bestandsdichte der Köcherfliege *Ithytrichia lamellaris* in der Lippe: links bezogen auf die Sohlfläche [Tiere pro m²], rechts bezogen auf die Fließstrecke [Tiere pro m Flusslauf]. Während sich die Dichte pro Fläche in renaturierten und ausgebauten Abschnitten nur wenig unterscheidet, ist die Bestandsgröße in der breiten Lippe dennoch deutlich größer als in dem schmalen, ausgebauten Abschnitt. In den Jahren 2000 und 2001 hatten viele Arten aus unbekanntem Grund außergewöhnlich niedrige Bestandsdichten, und zwar sowohl in der Klostermersch als auch in der ausgebauten Vergleichsstrecke. (nach Bestandsaufnahmen der NZO GmbH)

Die Individuendichte pro m² ist nur eine Möglichkeit, die Bestandsgröße einer Art zu beschreiben. Es muss auch bedacht werden, dass die Verbreiterung der Lippe die besiedelbare Sohlfläche um das rund 2,5fache vergrößert hat. Selbst wenn also die Zahl der Tiere pro m² gleich bliebe, wäre die absolute Bestandsgröße in der verbreiterten Lippe dennoch 2,5mal so groß wie in der schmalen Lippe.

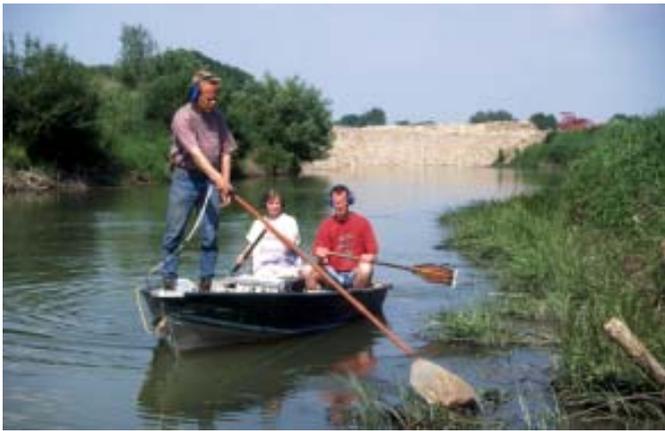
Elektrobefischung: Der Rahmen des Keschers bildet den positiven Pol, der die Fische anlockt.

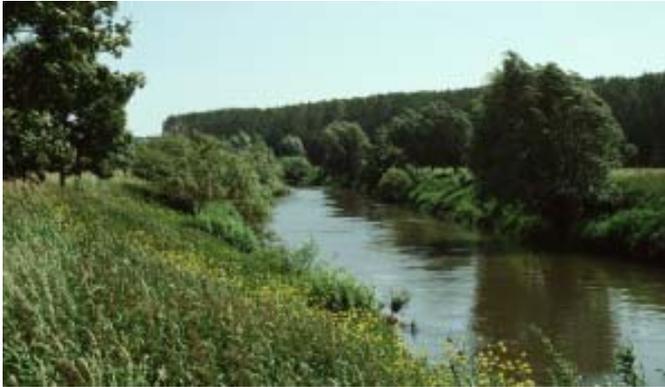
Die ausgebaut Lippe im Juli 1994...

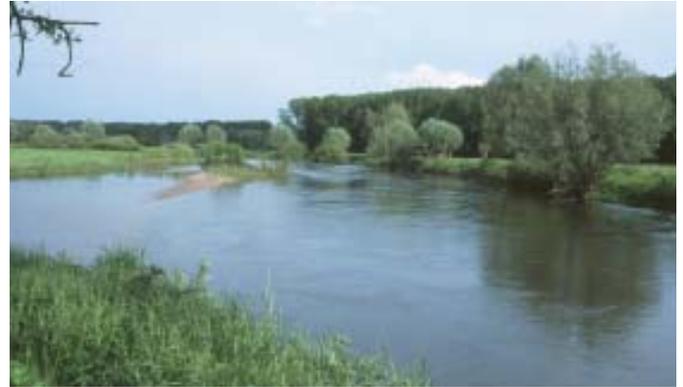
...und die renaturierte Lippe im Mai 2002

Die Untersuchungen des Monitoring-Programmes belegen den durchschlagenden Erfolg der Auenrenaturierung, ergeben aber auch Anregungen für die Weiterentwicklung zukünftiger Planungen, z.B.:

- Es ist sinnvoll, insbesondere bei bindigen Bodenverhältnissen neue Flussufer vielgestaltig mit Buchten und Vorsprüngen zu bauen, da die natürliche Ausformung länger dauert als erwartet.
- Flutrinnen sind in der Lippeaue wichtige Lebensräume und spielen auch im Abflussgeschehen eine Rolle; ihr ursprünglicher Verlauf lässt sich vielfach wiederherstellen.
- Das natürliche Bett der Lippe war möglicherweise etwas

schmäler als das neue Bett in der Klostermersch. Beim nächsten Renaturierungsabschnitt soll daher eine geringere Verbreiterung erprobt werden, was Raum für die Eigen-dynamik des Flusses lässt und auch weniger Erdbewegungen erfordert.
